第3章 施設の状態等

3-1 自転車駐車場の運営状況・活用実況等の実態

3-2 自転車駐車場の劣化状況の実態

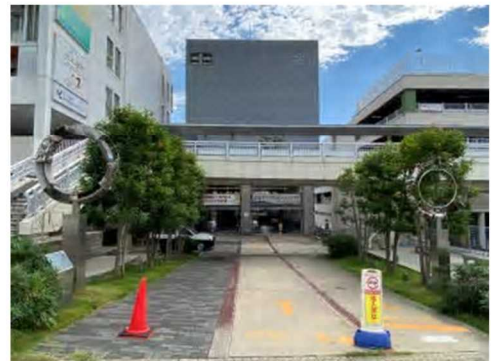
施設名称 サイクルステーションとりで

建築年数が浅く、おおむね良好ですが、修繕を要する箇所が複数ある状況です。また、施設内の一部の照明器具が LED 器具ではなく、蛍光灯の製造が令和9年(2027)で終了することから、LED 化改修が必要な状況です。

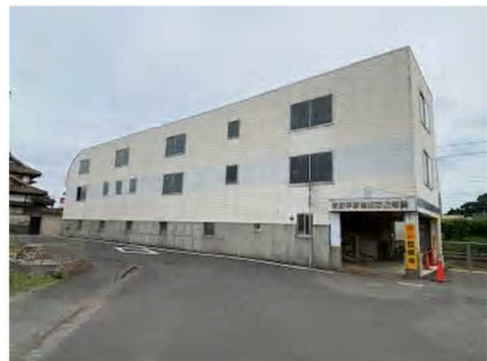
施設名称 新取手駅自転車駐車場

塗装の剥離や電灯の故障が複数箇所あり、サイクルステーションとりで同様、LED 化改修が必要な状況です。
