## 第3章 重点整備地区及び特定経路

### 3. 重点整備地区内の施設の現況

重点整備地区内の主要な公共公益施設や交通施設、道路などにおけるバリアフリーの状況について現地調査を行い整理しました。(調査実施日平成16年11月19日)

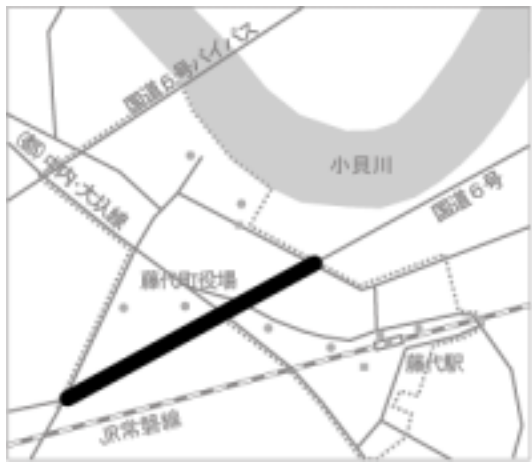
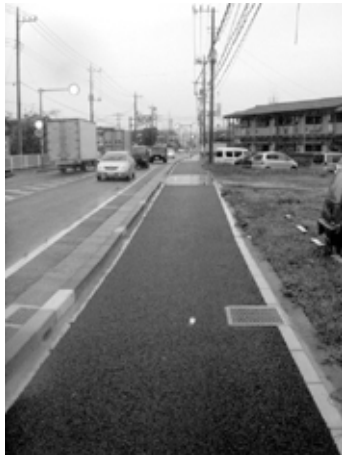
国道6号

調査項目	調査結果
車道と歩道が縁石やガードレールなどではっきり区別されているか	・分離されている。(縁石約20cm)
幅員が充分確保されているか(幅員200cm以上)	・確保されている。(幅員:約280~560cm)
視覚障害者用誘導ブロックが連続してあるか	・藤代町役場前のみ敷設されている。 ・輝度等の色彩にも配慮されている。
電柱・看板・放置自転車などの障害がないか	・所々に商店の看板あり。 ・歩道中心に標識柱等あり。
車椅子使用者の障害になるような段差や歩道の切り下げなどによる急なスロープ、波うちはないか	・道路と歩道境界や、所々に切り下げによる、急なスロープ・段差あり。(勾配:約2~10%)
歩道面の目地が大きすぎたり、逆に目地が無く滑りやすかったりしていないか	・藤代役場前ではインターロッキング舗装。(目地が大きく、車いす利用者に影響がある) ・藤代町役場以外では不透水性アスファルト舗装。
幅の広いグレーチング蓋などが歩行通路上にないか	・所々に幅の広いグレーチング蓋あり。 ・雨天の日は非常に滑りやすい。
横断歩道に音声信号機があるか。	・信号機における音声案内の設置なし。 ・信号の設置されていない横断歩道あり。
-2 横断歩道橋の手すりが一番下の段まで延び、点字案内がついているか	・延びている。 ・点字案内無し。
段差や障害物に明度の大きい色わけがしてあるか	・段差における落下防止柵において、輝度等の色彩が配慮されている。
車いすで利用できる公衆トイレがあるか	・公衆トイレ無し。
ベンチなど休憩する場所が配置されているか	・ベンチの設置無し。
案内標示などがわかりやすく配置されているか	・主要施設への案内標識あり。

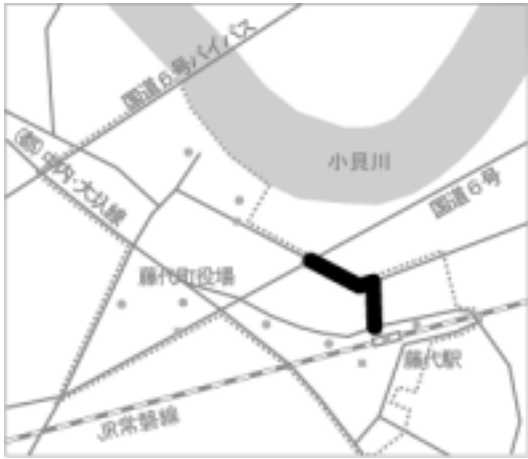
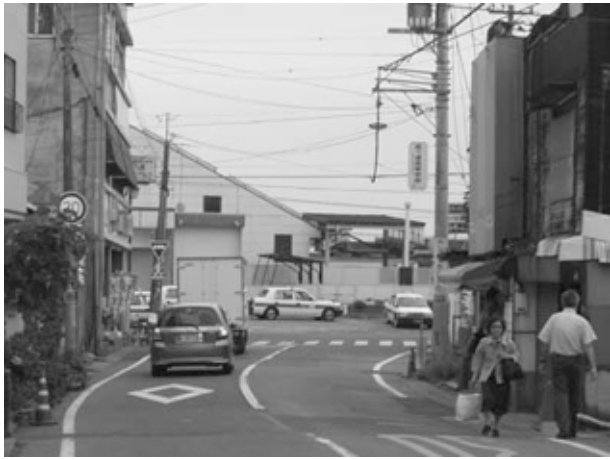
都市計画道路片町・藤代線（国道6号～藤代駅前間）

調査項目	調査結果
車道と歩道が縁石やガードレールなどではっきり区別されているか	・分離されていない。（白線による区別のみ）
幅員が充分確保されているか（幅員200cm以上）	・確保されていない。（幅員：約110～130cm）
視覚障害者用誘導ブロックが連続してあるか	・誘導ブロックの敷設無し。
電柱・看板・放置自転車などの障害がないか	・植栽による障害や歩道中心における電柱多数あり。
車椅子使用者の障害になるような段差や歩道の切り下げなどによる急なスロープ、波うちはないか。	・下水溝による段差あり。 ・所々に窪みあり。
歩道面の目地が大きすぎたり、逆に目地が無く滑りやすかったりしていないか	・不透水性アスファルト舗装。
幅の広いグレーチング蓋などが歩行通路上にないか	・所々に幅の広いグレーチング蓋あり。 ・雨天の日は非常に滑りやすい。
横断歩道に音声信号機があるか	・信号機の設置なし。
段差や障害物に明度の大きい色わけがしてあるか	・段差における色わけ無し。
車いすで利用できる公衆トイレがあるか	・公衆トイレ無し。
ベンチなど休憩する場所が配置されているか	・ベンチの設置無し。
案内標示などがわかりやすく配置されているか	・主要公共施設への案内標識あり。

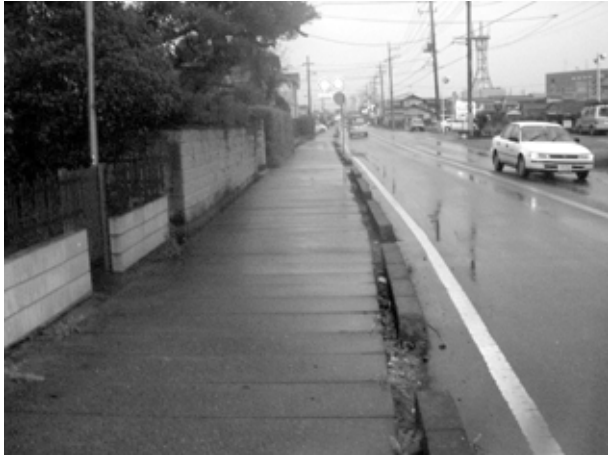
町道 1021 号線 (都市計画道路中内・大塚線～保健センター間)

調査項目	調査結果
<p>車道と歩道が縁石やガードレールなどではっきり区別されているか</p>	<ul style="list-style-type: none"> <li>・所々分離されていない箇所がある。(縁石高さ約 20cm)</li> <li>・保健センター向かいの歩道において、畑に落ちる危険がある歩道がある。(歩道～畑間に縁石が完全には設置されていない。)</li> </ul>
<p>幅員が充分確保されているか(幅員 200cm 以上)</p>	<ul style="list-style-type: none"> <li>・所々確保されていない。(幅員：約 70～560cm)</li> </ul>
<p>視覚障害者用誘導ブロックが連続してあるか</p>	<ul style="list-style-type: none"> <li>・誘導ブロックの敷設無し。</li> </ul>
<p>電柱・看板・放置自転車などの障害がないか</p>	<ul style="list-style-type: none"> <li>・歩道中心における電柱や雑草あり。</li> <li>・車庫と歩道との段差を埋めるためのブロックあり。</li> </ul>
<p>車椅子使用者の障害になるような段差や歩道の切り下げなどによる急なスロープ、波うちはないか</p>	<ul style="list-style-type: none"> <li>・所々緩やかなスロープあり。(勾配約 1～2%)</li> <li>・下水溝による段差が多く見られた。</li> </ul>
<p>歩道面の目地が大きすぎたり、逆に目地が無く滑りやすかったりしていないか</p>	<ul style="list-style-type: none"> <li>・不透水性アスファルト舗装。</li> </ul>
<p>幅の広いグレーチング蓋などが歩行通路にないか</p>	<ul style="list-style-type: none"> <li>・所々に幅の広いグレーチング蓋あり。</li> <li>・雨天の日は非常に滑りやすい。</li> </ul>

<p>横断歩道に音声信号機があるか</p>	<ul style="list-style-type: none"> <li>・信号機における音声案内の設置なし。</li> </ul>
<p>段差や障害物に明度の大きい色わけがしてあるか</p>	<ul style="list-style-type: none"> <li>・段差における色わけ無し。</li> </ul>
<p>車いすで利用できる公衆トイレがあるか</p>	<ul style="list-style-type: none"> <li>・公衆トイレ無し。</li> </ul>
<p>ベンチなど休憩する場所が配置されているか</p>	<ul style="list-style-type: none"> <li>・ベンチの設置あり。(保健センター前 1 箇所)</li> </ul>
<p>案内標示などがわかりやすく配置されているか</p>	<ul style="list-style-type: none"> <li>・主要公共施設への案内標識あり。(文字が小さい)</li> </ul>

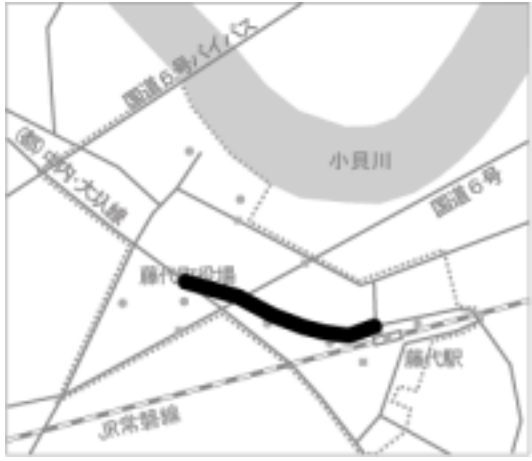
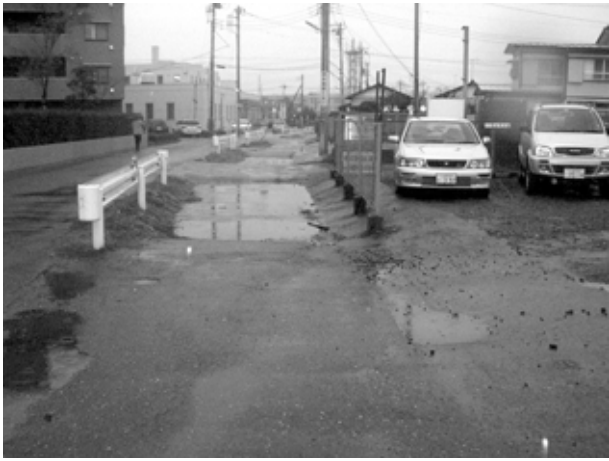
町道 5379 号線 (国道 6 号 ~ 藤代駅前間 (郵便局前))

調査項目	調査結果
車道と歩道が縁石やガードレールなどではっきり区別されているか	・分離されている。(ガードレール約 80cm) ・歩道のない箇所がある。
幅員が充分確保されているか (幅員 200cm 以上)	・確保されている。(幅員: 約 400cm)
視覚障害者用誘導ブロックが連続してあるか	・誘導ブロックの敷設無し。
電柱・看板・放置自転車などの障害がないか	・歩道のない箇所で所々路上駐車が見られた。
車椅子使用者の障害になるような段差や歩道の切り下げなどによる急なスロープ、波うちはないか	・下水溝による急なスロープ、段差あり。(勾配約 8%)
歩道面の目地が大きすぎたり、逆に目地が無く滑りやすかったりしていないか	・不透水性アスファルト舗装。
幅の広いグレーチング蓋などが歩行通路上にないか	・所々に幅の広いグレーチング蓋あり。 ・雨天の日は非常に滑りやすい。
横断歩道に音声信号機があるか	・横断歩道の敷設なし。
段差や障害物に明度の大きい色わけがしてあるか	・段差における色わけ無し。
車いすで利用できる公衆トイレがあるか	・公衆トイレ無し。
ベンチなど休憩する場所が配置されているか	・ベンチの設置無し。
案内標示などがわかりやすく配置されているか	・主要公共施設への案内標識無し。
