第3章 施設の状態等

3-1 市民文化系施設の運営状況・活用実況等の実態

3-2 市民文化系施設の劣化状況の実態

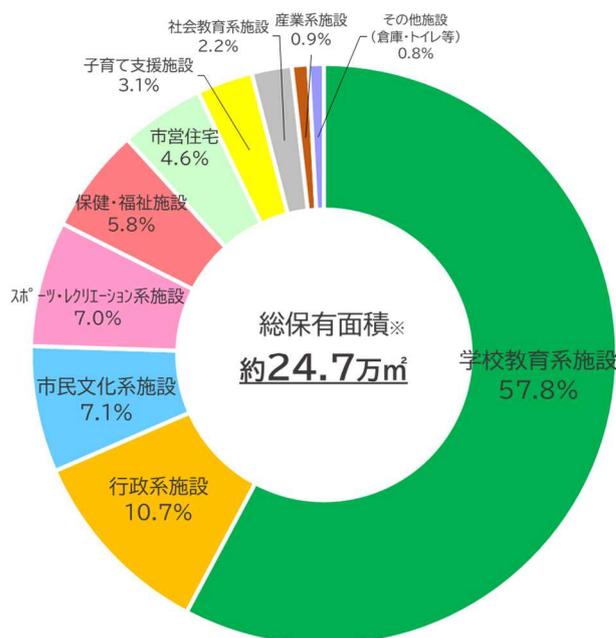
図表 3-3 類型別公共施設保有割合

本市は平成27年(2015)時点で約 24.7 万㎡ の公共施設を保有しています。

市民文化系施設については、17,443 ㎡の公共施設があり、本市の公共建築物のうち市民文化系施設の延床面積の割合は、約7%です。

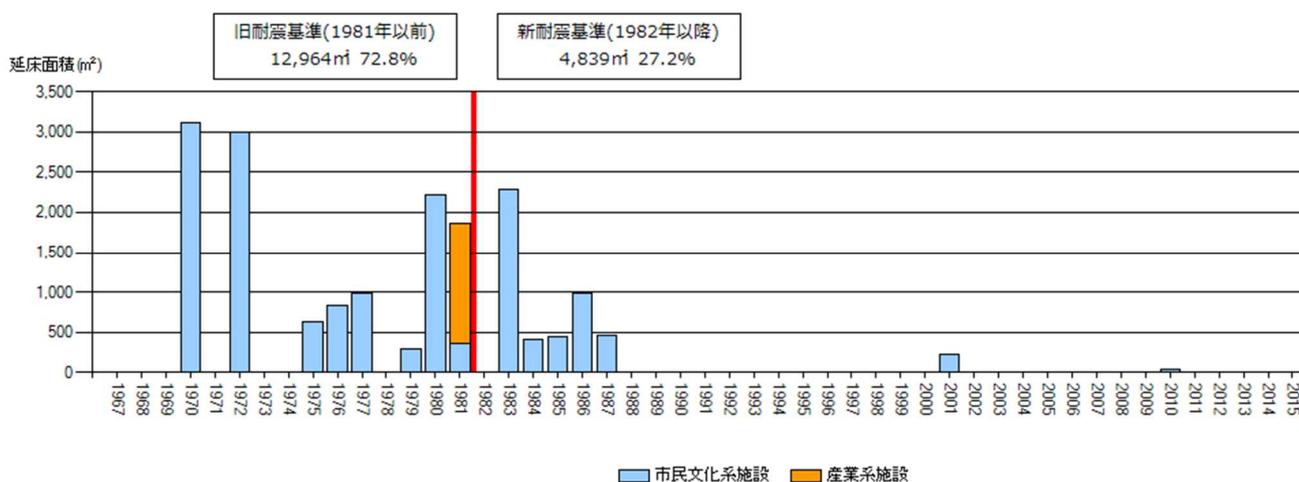
図表 3-4 市民文化系施設の築年別整備状況

② 築年別整備状況

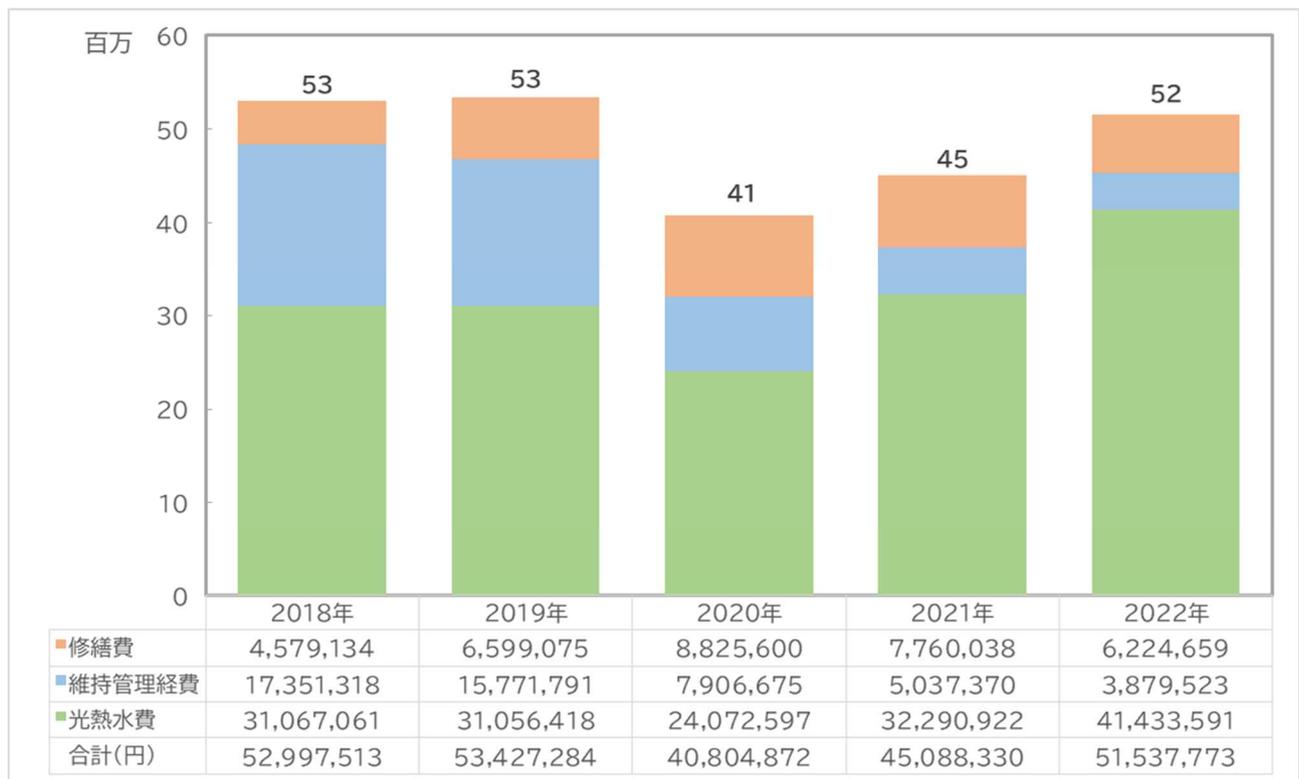
図表 3-5 市民文化系施設の施設関連経費の推移

市民文化系施設の施設関連経費は、令和元年(2019)春頃まで月平均 400 万円程度で推移していましたが、それ以降は、一時的に新型コロナウイルス感染症の影響で減少しました。令和 4 年(2022)春頃から徐々に利用者が回復したこと、電気・ガス等光熱水費の高騰の影響を受け、現在まで施設関連経費が上昇する傾向が続いています。

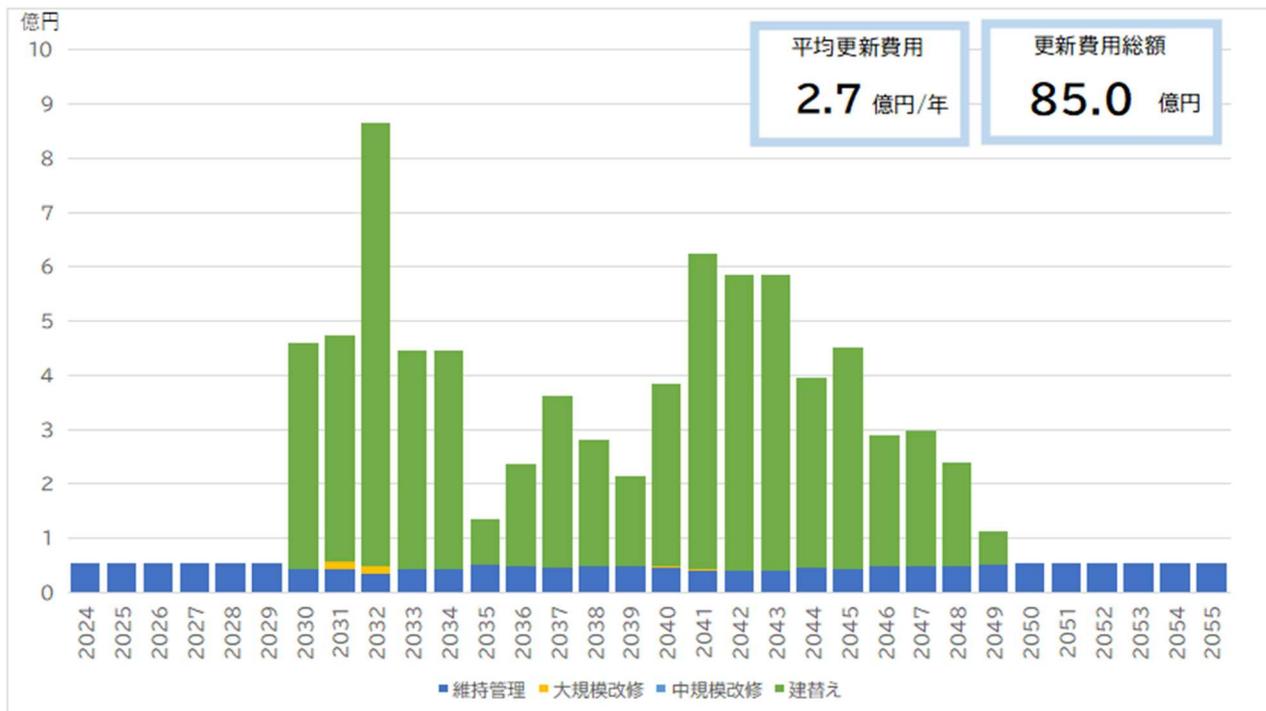
図表 3-6 市民文化系施設の今後の維持管理更新コスト(従来型)

市民文化系施設について、従来型の、建築後40年で建替えるという考え方にに基づき試算を実施した場合、30年後の令和37年(2055年)までに対象施設の更新に必要な費用は総額85億円となり、1年間当たりでは、約2.7億円という試算結果となります。
