### 第3章 施設の状態等

#### 3-1 文化施設の運営状況・活用実況等の実態

## 3-2 文化施設の劣化状況の実態

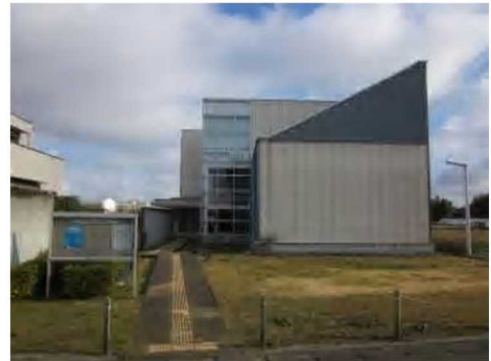
施設名称 **埋蔵文化財センター**

所在地	取手市吉田383番地	地区	取手東地区
所管課	生涯学習課		
用途	教育センター		
配置形態	単独施設		
延床面積(施設全体)	863 m <sup>2</sup>	敷地面積	1,233 m <sup>2</sup>
棟数	1		
運営形態	直営	運営時間	8:30~17:15
定休日	休館日は土日祝日及び年末年始。ただし企画展開催期間中は原則月曜日		
避難所指定	特になし

棟情報								
番号	棟名称	延床面積	耐震性	構造	建築年	築後年数	耐用年数	劣化状況
2003	埋蔵文化財センター	863	○	S造	1999	25	60	53.68

建築後24年が経過する埋蔵文化財センターは、外壁、屋根、空調設備等の改修工事を実施しているものの、それ以外の基礎部分のひび割れや、外構の地盤沈下、照明や換気設備の不具合などが総合劣化度に表れています。

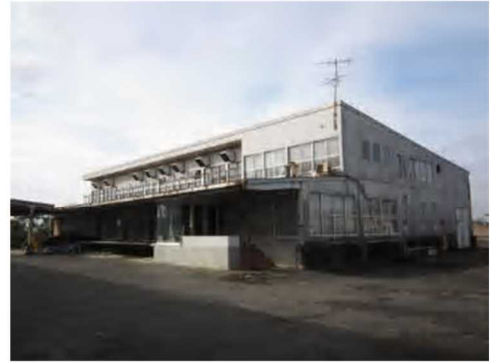
# 民俗資料収蔵庫

所在地	取手市桐木1343番地	地区	藤代地区
所管課	生涯学習課		
用途	倉庫		
配置形態	複数棟施設		
延床面積(施設全体)	846 m <sup>2</sup>	敷地面積	2,101 m <sup>2</sup>
棟数	2		
運営形態	直営	運営時間	
定休日			
避難所指定	特になし

棟情報								
番号	棟名称	延床面積	耐震性	構造	建築年	築後年数	耐用年数	劣化状況
2004	民俗資料収蔵庫	834	○	S造	1978	46	60	74.11
	民俗資料収蔵庫プロバン庫	12	○	S造	1978	46	60	70

総合劣化度が最も高いのは、建築後45年が経過する民俗資料収蔵庫です。旧学校給食センターの建物をそのまま転用しており、改修工事等を行われていないことから、屋根や外壁といった外部仕上げや、基礎や地上部分の躯体、電気設備を中心に劣化が著しい状態です。

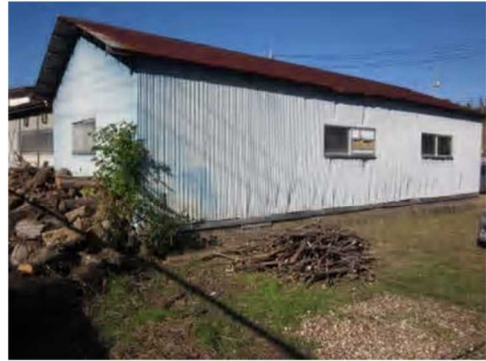
施設名称 **文化財倉庫(寺原公民館敷地内)**

所在地	取手市本郷一丁目32番1号	地区	寺原地区
所管課	生涯学習課		
用途	倉庫		
配置形態	単独施設		
延床面積(施設全体)	59 m <sup>2</sup>	敷地面積	0 m <sup>2</sup>
棟数	1		
運営形態	直営	運営時間	
定休日			
避難所指定	特になし

棟情報								
番号	棟名称	延床面積	耐震性	構造	建築年	築後年数	耐用年数	劣化状況
2009	文化財倉庫(寺原公民館敷地内)	59	○	W造	1986	38	40	56.84

建築後37年が経過する文化財倉庫は、電気や空調、給排水設備が無いことから、総合劣化度は低めになっています。しかしながら、同様に改修工事等を行われておらず、基礎や地上部分の躯体、外部開口部などの外部仕上げを中心に劣化が見受けられます。
